RENFORCEMENT DES AUVENT
EHPAD RESIDENCE MAREVA
56890 MEUCON

EXE PLANS GENERAUX STRUCTURE BOIS

CHB 01	Date : 27/04/2022	Dossier : 022-010	Auteur : QSB	Echelle : selon plans	Unités : Millimètres et degrés
--------	-------------------	-------------------	--------------	-----------------------	--------------------------------

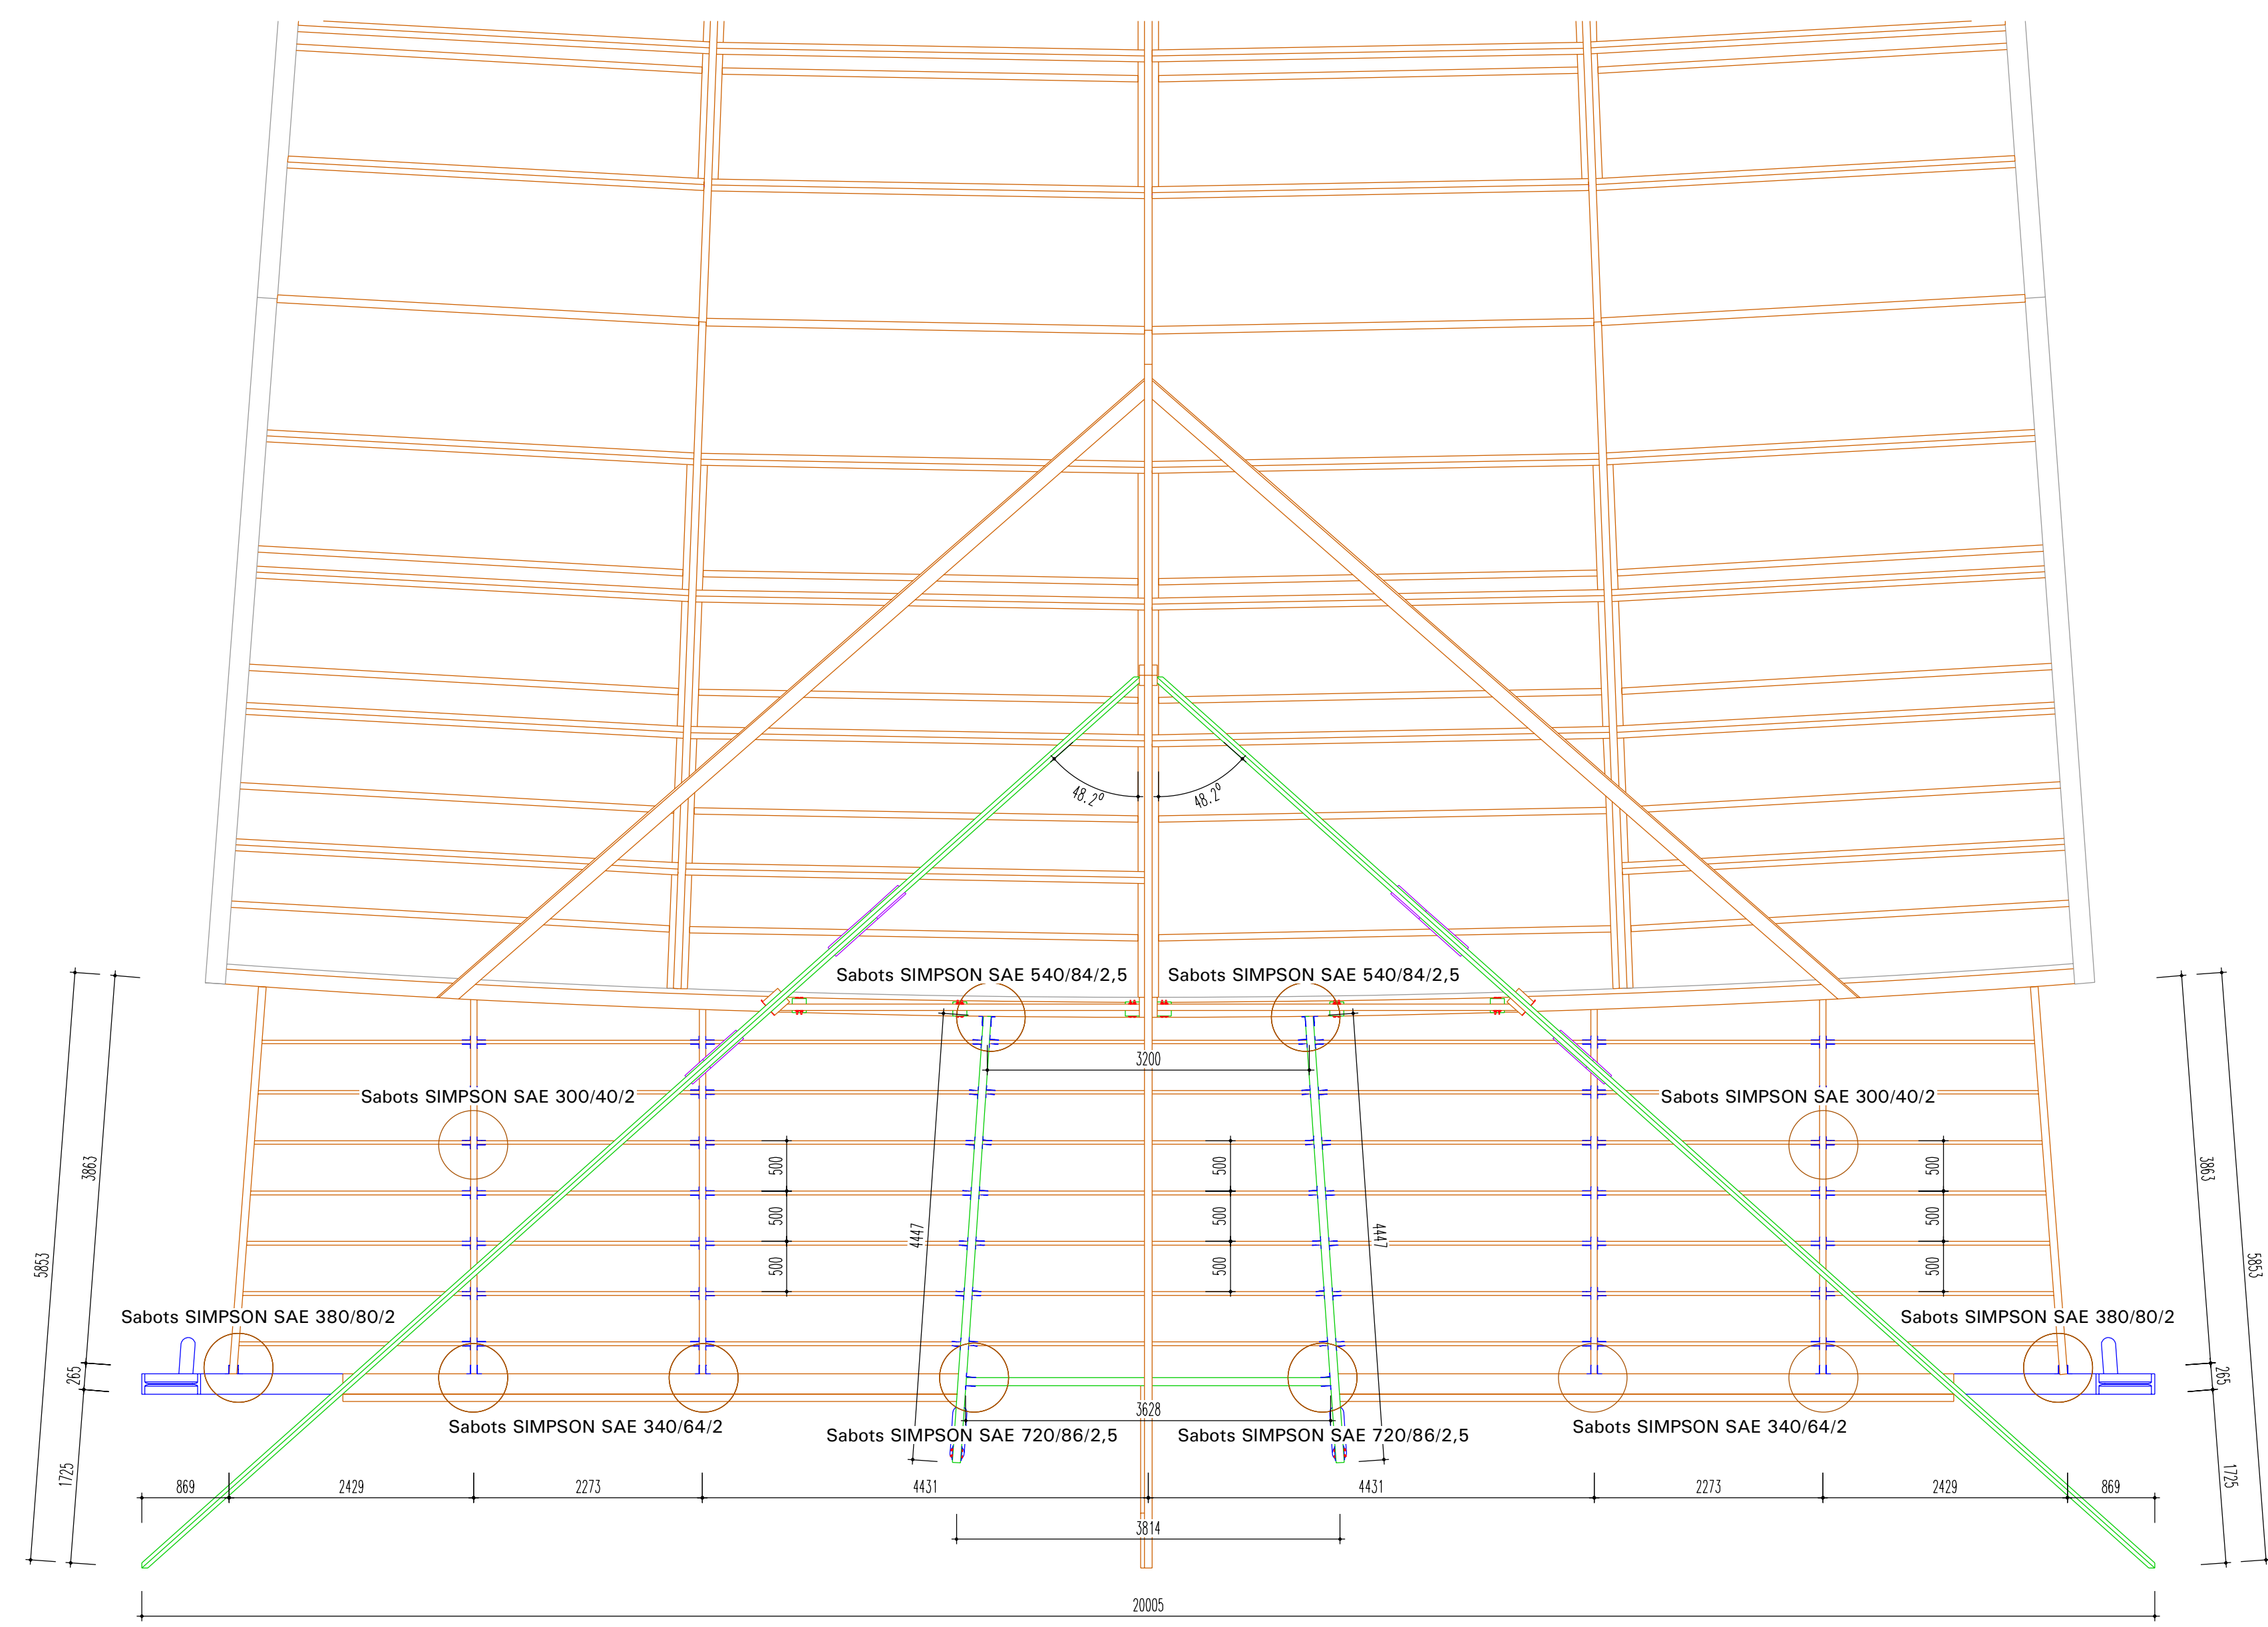
VUE EN PLAN CHARPENTE PRIMAIRE ET SOLIVAGE AUVENT
